ΤΟ ΤΕΜΠΛΟ ΤΟΥ ΝΑΟΥ ΑΓΙΟΥ ΑΘΑΝΑΣΙΟΥ ΧΩΡΟΥΔΑΣ - ΛΑΓΚΑΔΑ

Εργασίες συντήρησης τέμπλου και ξύλινων στοιχείων του ναού

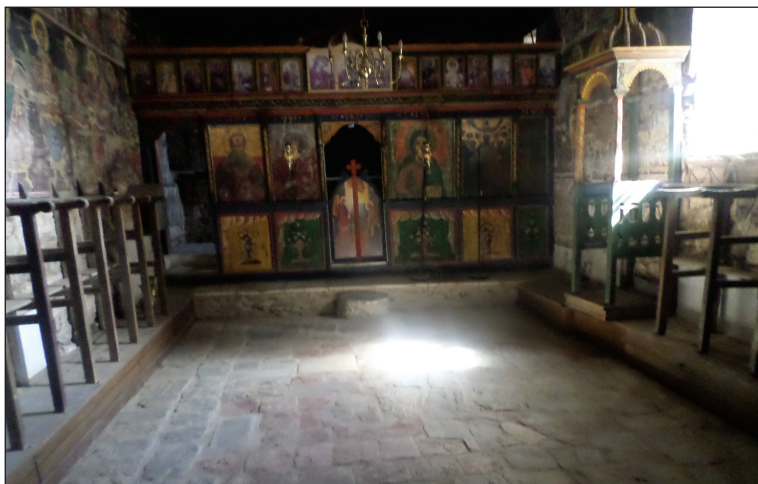
Το Ιερό Βήμα διαχωρίζεται από τον κυρίως ναό με ξύλινο τέμπλο (Εικ. 1), από το οποίο λείπουν ο σταυρός, τα λυπηρά, τα βημόθυρα και η θύρα που οδηγεί στην πρόθεση. Τα τμήματα αυτά του τέμπλου του ναού της Χωρούδας, όπως και οι δεσποτικές εικόνες και ο κρυστάλλινος πολυέλαιος που διέθετε ο ναός, έχουν μεταφερθεί για λόγους ασφάλειας στον ναό του αγίου Γεωργίου Βερτίσκου. Στη θέση των δεσποτικών εικόνων που απομακρύνθηκαν, βρίσκονται εκτυπωμένα αντίγραφα τους.

Το τέμπλο έχει διαστάσεις 5 μέτρα πλάτος και 3,70 μ. μέχρι τον σταυρό.

Το τέμπλο χωρίζεται σε τρεις ζώνες, α) τα θωράκια ή κάτω κεταμπέδες, β) τη ζώνη των δεσποτικών εικόνων και γ) πάνω δε φέρει δύο επάλληλες σειρές κορνίζας που πάνω σ' αυτή πατά όλη η σειρά των λε-

Εικ. 1. Το τέμπλο.

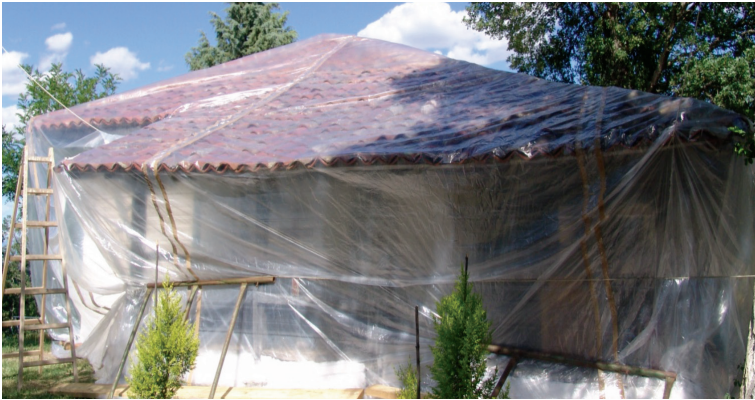
Εικ. 37. Κάλυψη όλων των ανοιγμάτων και του ναού εξωτερικά με μεμβράνη πολυαιθυλενίου και εφαρμογή καπνογόνων εντομοκτόνων.

Απεντόμωση: Η απεντόμωση συνίσταται στην καταστροφή των ξυλοφάγων εντόμων, που ενδεχομένως να υπάρχουν, σε οποιαδήποτε μορφή (αυγά, προνύμφες, νύμφες, τέλεια έντομα). Δεν διαπιστώθηκε η παρουσία ενεργών ξυλοφάγων εντόμων στο τέμπλο, ωστόσο λαμβάνοντας υπόψη την ιδιαίτερη βιολογία των εντόμων αυτών, η παρουσία τους δεν μπορεί να αποκλειστεί. Επειδή ο ναός, εκτός από το ξυλόγλυπτο τέμπλο, διαθέτει πλούσιο ξύλινο εξοπλισμό (δεσποτικός θρόνος, στασίδια, ξύλινη στέγη κ.ά.) η απεντόμωση προτείνεται να γίνει συνολικά σε όλη την εκκλησία, ώστε τα αποτελέσματα αυτής να είναι καθολικά. Εξετάζεται το ενδεχόμενο συνολικής απολύμανσης και απεντόμωσης του ναού με τη μέθοδο Fumigation που θα πραγματοποιηθεί από εξειδικευμένο συνεργείο. Σε αυτή την περίπτωση απαιτείται η στεγανοποίηση και η μη χρήση του ναού για κάποιο χρονικό διάστημα για λόγους ασφαλείας, λόγω της ισχυρής τοξικότητας των υλικών που χρησιμοποιούνται σε αυτές τις περιπτώσεις (Εικ. 37).

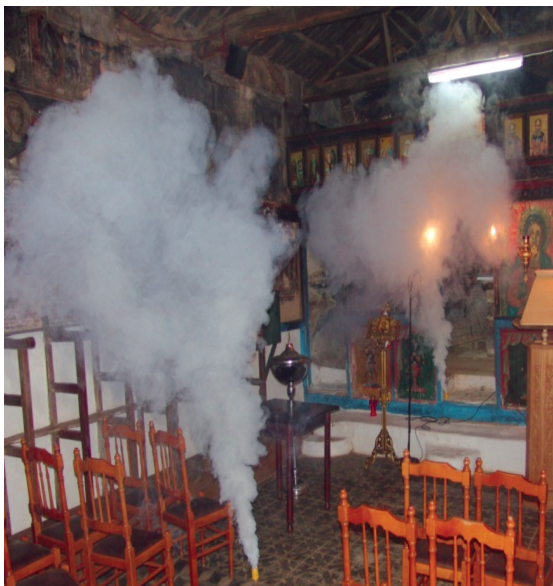
Εικ. 38. Απεντόμωση με υποκαπνισμό.

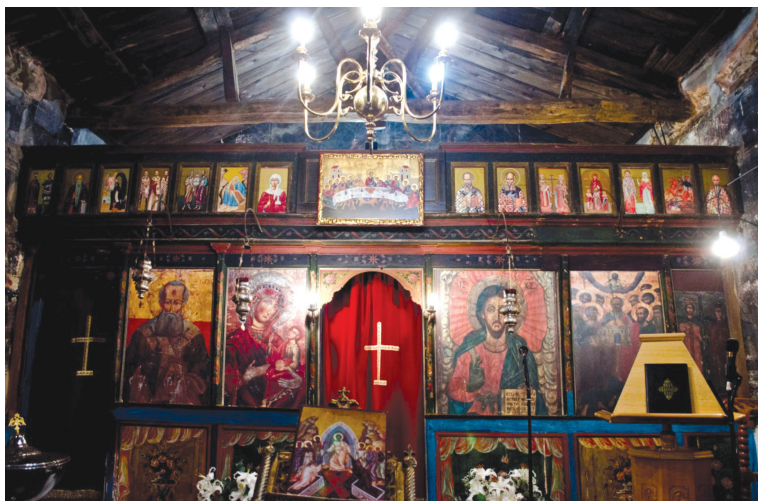
Στοκαρίσματα Επιχρίσματα: Στοκαρίσματα και επιχρίσματα ασβέστη παρατηρούνται στους στύλους του τέμπλου, στην κάτω πλευρά και σε τμήματα των θωρακίων (Εικ. 39), όπου και καλύπτουν εν μέρει και τη γραπτή διακόσμηση. Είναι περασμένα σε αρκετές στρώσεις και σε ορισμένα σημεία όπως στο νότιο άκρο της κάτω πλευράς, καλύπτει φθορές και τμήματα που έχουν καταστραφεί.

Εικ. 39. Το τέμπλο του ναού πριν τις επεμβάσεις.

Αφαίρεση στοκαρισμάτων επιχρισμάτων: Προτείνεται η απομάκρυνση των στοκαρισμάτων και των επιχρισμάτων ασβέστη με μηχανικό τρόπο για λόγους αισθητικούς και για να υπάρξει η δυνατότητα επέμβασης και θεραπείας στα σαθρά τμήματα της βάσης του τέμπλου (Εικ. 45).

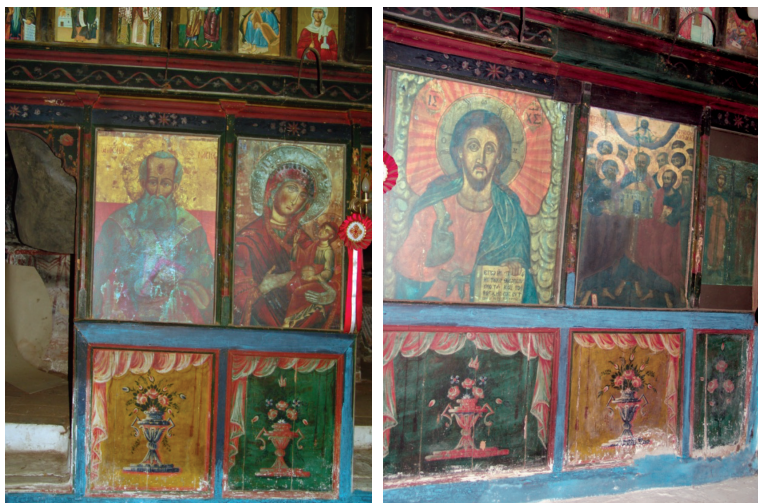
Εικ. 40. Το τέμπλο.

Νεότερες προσθήκες: Παρατηρούνται νεότερες προσθήκες ξύλινων τμημάτων και σανίδων στο τέμπλο, στα διάστυλα πάνω από το υπέρθυρο της Ωραίας πύλης, στα οποία μάλιστα έγινε και χρωματική συμπλήρωση και σε ορισμένα σημεία στα διάκενα μεταξύ των οριζόντιων δοκών, στην πίσω πλευρά του τέμπλου (Εικ. 40).

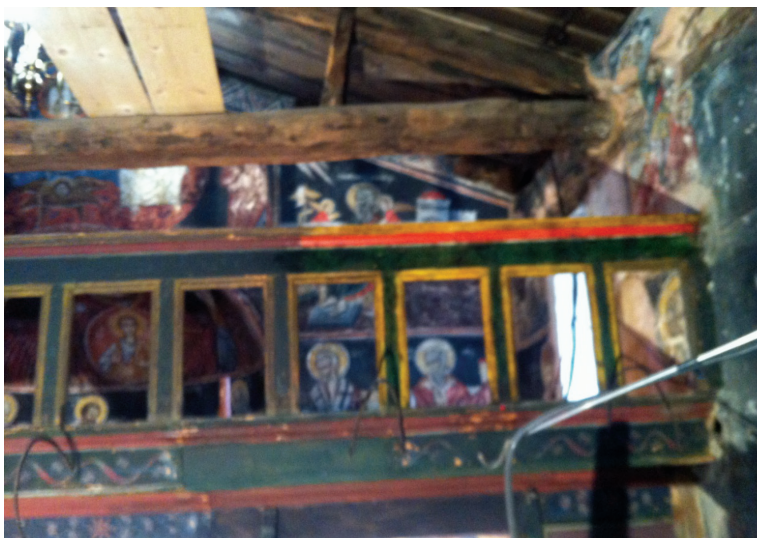
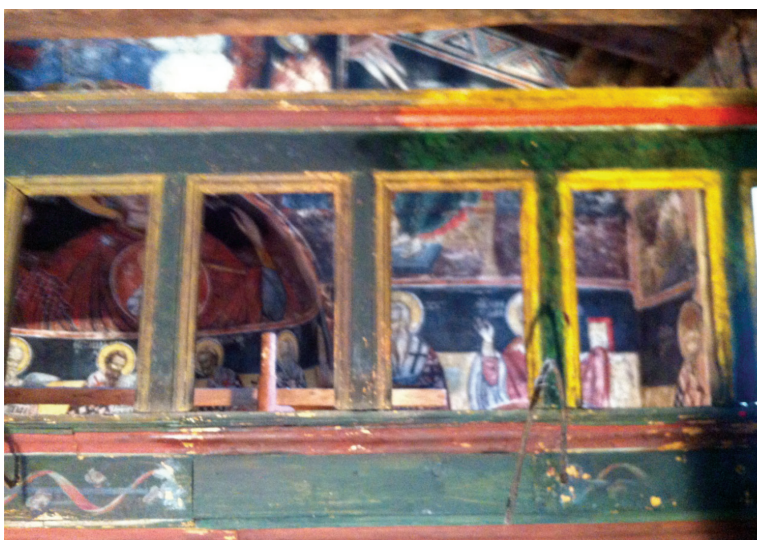
στην όψη του τέμπλου, στο φόντο και στα διακοσμητικά ανθέμια παρατηρούνται απολεπίσεις, απώλεια και πτώση χρωματικού στρώματος. Στα περισσότερα σημεία δεν διακρίνεται προετοιμασία και τα χρώματα είναι κατευθείαν τοποθετημένα πάνω στην ξύλινη επιφάνεια. Σε ορισμένα σημεία μόνο κάτω από τις απολεπίσεις διακρίνεται στοκάρισμα που πιθανότατα έγινε για να καλυφθούν ρωγμές ή ασυνέχειες της ξύλινης επιφάνειας (Εικ. 41).

Εικ. 41. Λεπτομέρειες του τέμπλου του ναού κατά τις επεμβάσεις.

Στερέωση χρωματικών στρωμάτων: Η στερέωση της ζωγραφικής επιφάνειας συνίσταται στην ανάκτηση της συνοχής μεταξύ του ζωγραφικού στρώματος και του ξύλινου υποστρώματος. Μετά από δοκιμές που πραγματοποιήθηκαν, διαπιστώθηκε ότι καλύτερα αποτελέσματα μας δίνει το ακρυλικό στερεωτικό γαλάκτωμα Primal AC 532K. Η μεθοδολογία που θα εφαρμοστεί σε αυτά τα σημεία είναι είτε με λεπτό πινέλο

στα όρια των περιγραμμάτων των απολεπίσεων, είτε με λεπτή σύριγγα στα σημεία όπου υπάρχουν κενά. Αν απαιτείται, ασκείται πίεση με βαμβάκι καλυμμένο με φύλλο melinex. Προτείνεται στερέωση των χρωματικών στρωμάτων με αραιό διάλυμα Primal AC 532K σε νερό, σε αναλογία 1:3.

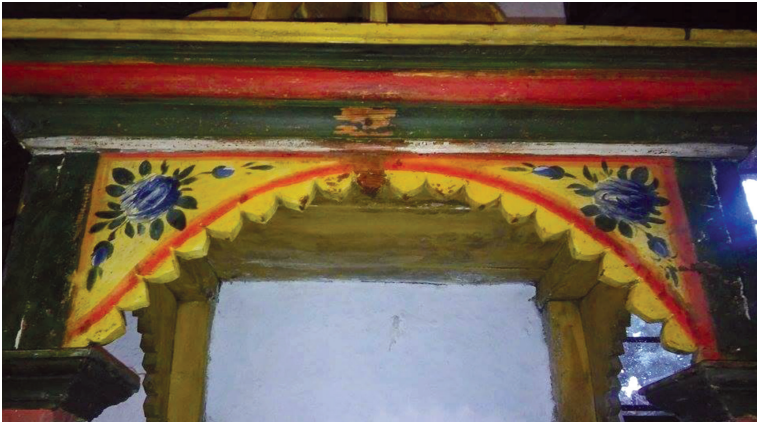
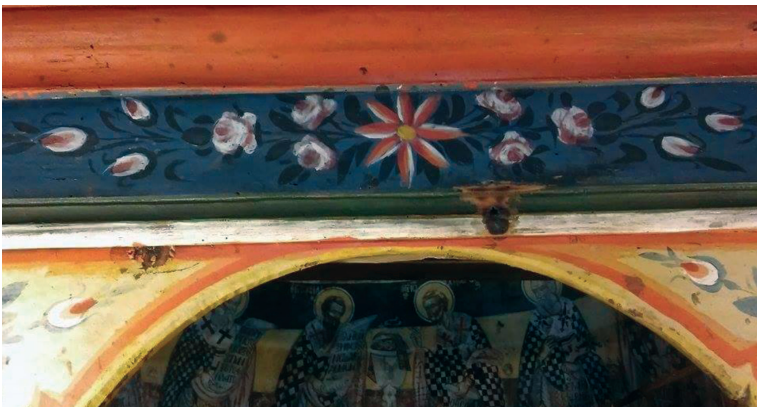
Εικ. 42. Λεπτομέρειες του τέμπλου του ναού μετά τις επεμβάσεις.

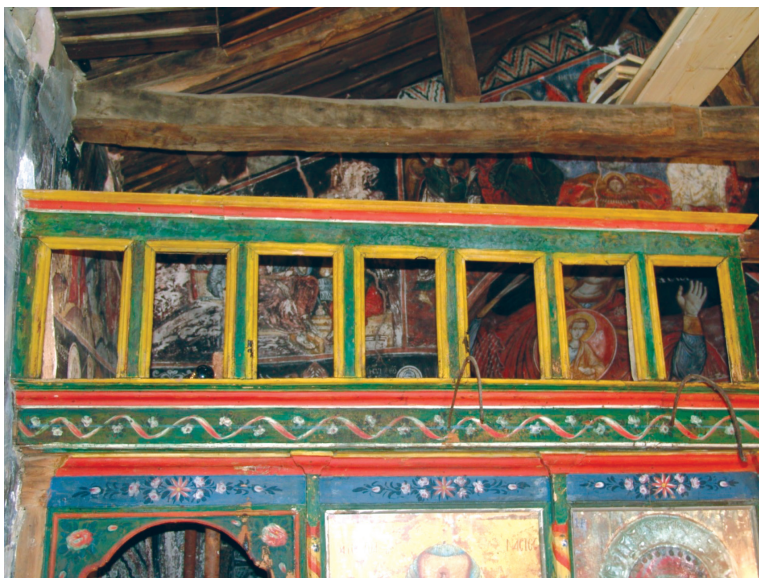
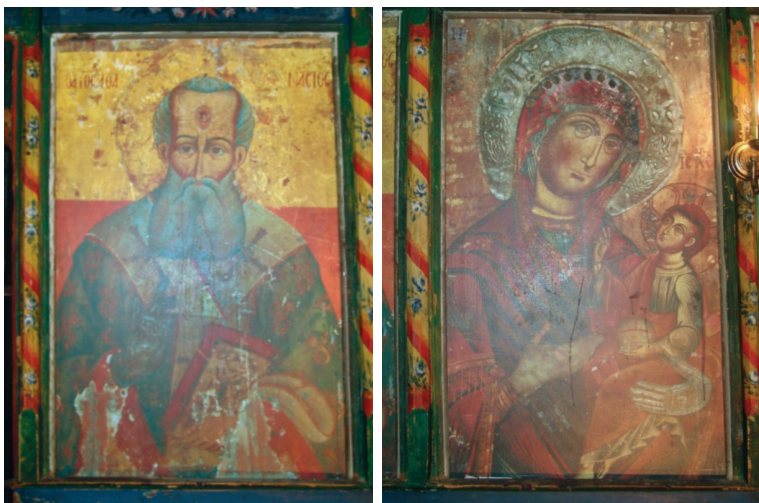
Εικ. 43. Λεπτομέρειες του τέμπλου του ναού μετά τις επεμβάσεις.

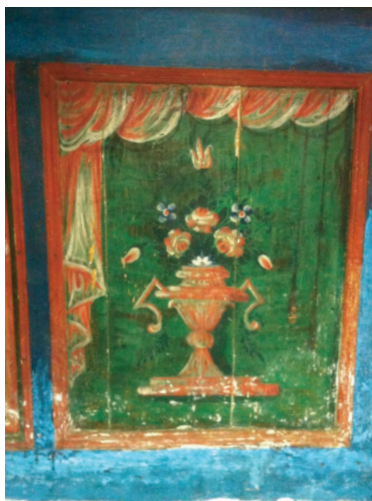
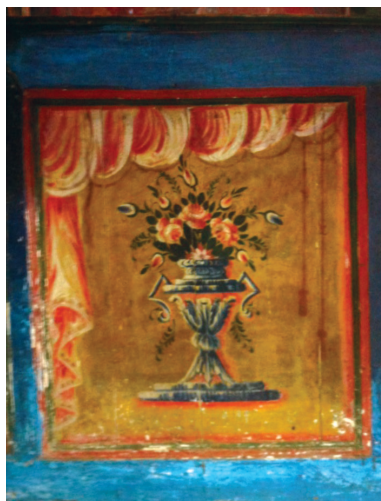
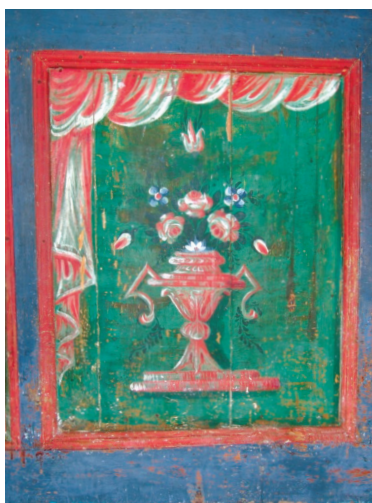
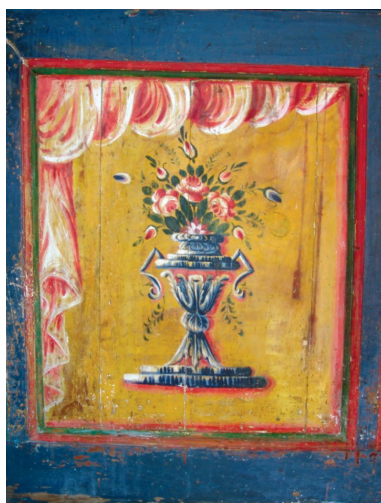
Εικ. 44. Λεπτομέρειες του τέμπλου του ναού πριν (πάνω) και μετά (κάτω).
